# UNDERHÅLLSPLAN

**Brf Drevan**

2021-10-01

## Underhållsplan för Brf Drevan

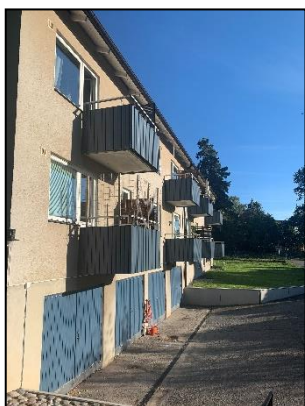
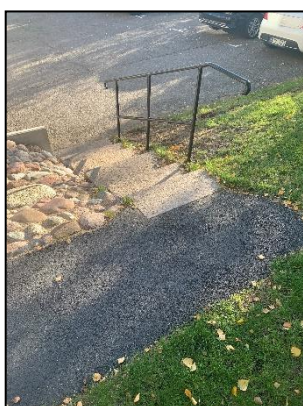
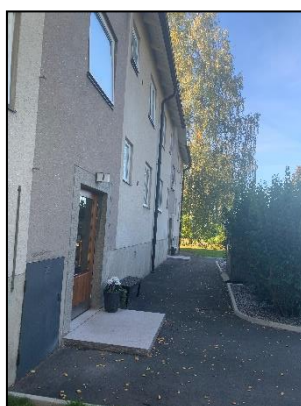
Asfalten skulle på sikt behöva en upprustning för att minska snubbelrisk under vinterhalvåret. Föreningen skulle i samband med detta passa på att göra nya linjemarkeringar för parkeringsplatserna.

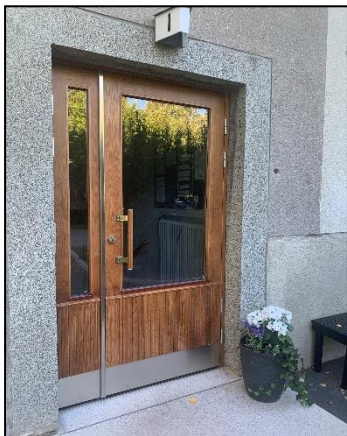
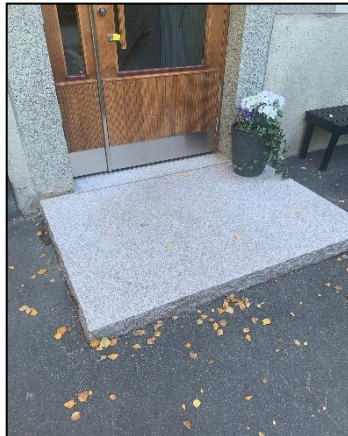
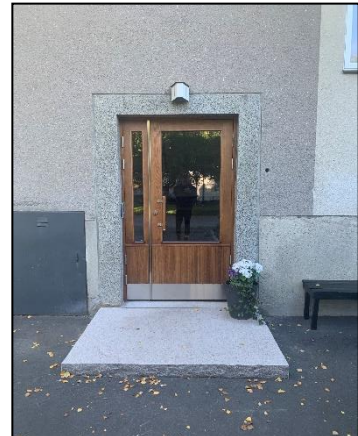
Entrédörrarna på gatusidan är av trä med sammanhängande glasytor. Framför entréerna ligger det en granitstens platta. Entréerna har ett kodlås-system av märket Axema A66. Det inget aktuellt underhåll den kommande under 10-årsperioden.

Entrédörrarna saknar skärmtak, något som föreningen har diskuterat om de ska införskaffa. Ett skärmtak är inte bara en estetisk fråga utan även en bra lösning för att skydda entrépartierna.

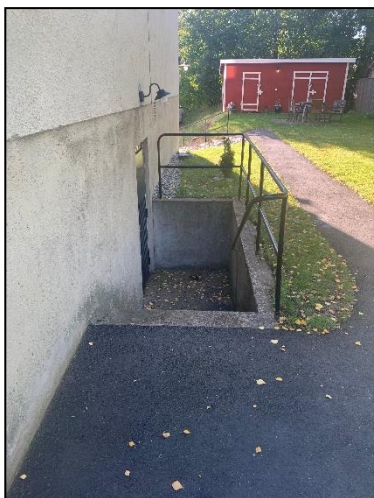
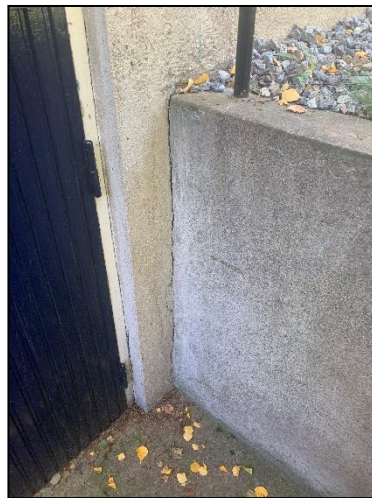
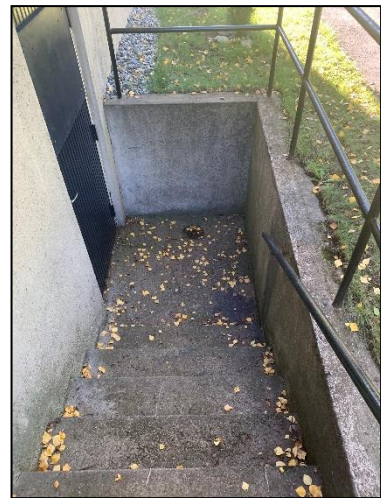
Dörren till källaren är av trä. Dörren till källaren har uppnått sin livslängd och är i behov av byte. Trappan som leder ned till dörren har ett visst renoveringsbehov rengöring och putsa upp ytan för att förhindra att fukt kryper in i konstruktionen. Däremot så är räcken runt om i bra skick. L-elementen som ansluter mot fastighetens vägg har spruckit och skulle även behöva en översyn.

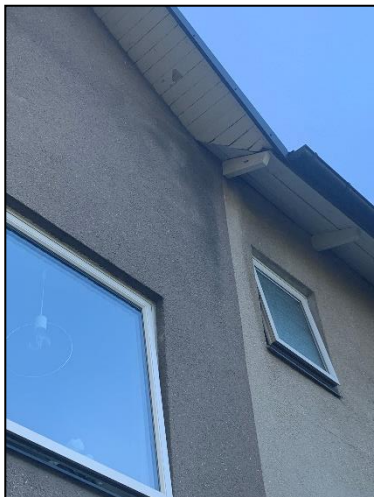
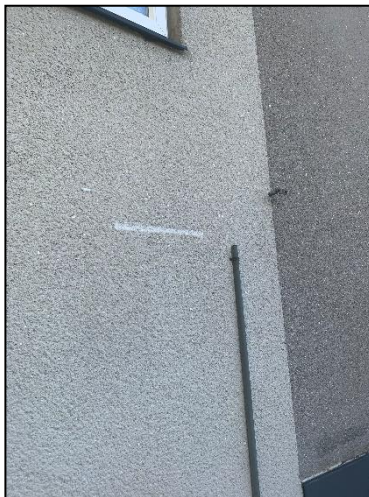
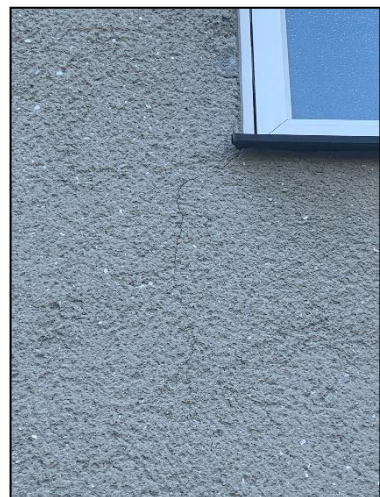
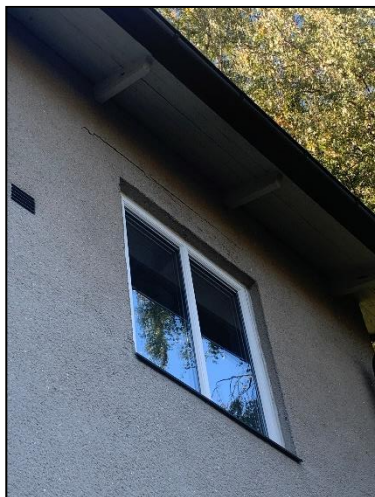
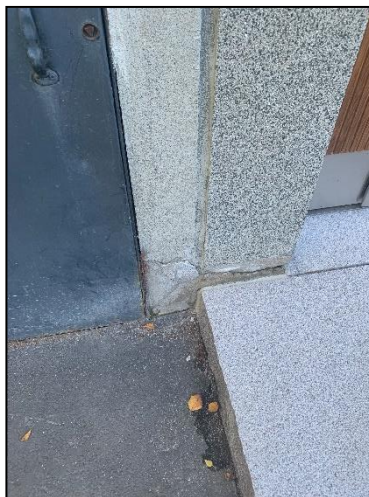
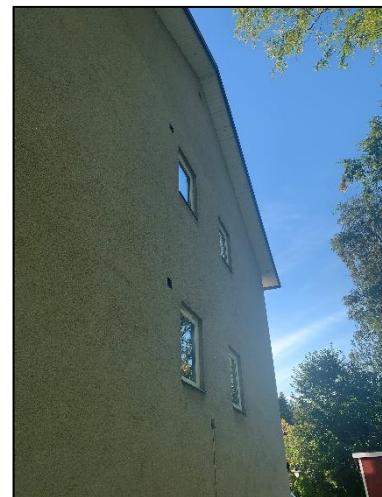
Ytterväggarna består av murad lättbetong som putsbärare. Den putsade fasaden har några sprickor och tappat lysten i färgen, skador bör åtgärdas så att en spärr läggs på så att inte fukt kan tränga in i fasaden och generera större skador. En större renowing och omfärgning kommer att behöva göras inom de närmaste åren. Viktigt att föreningen ser över fasaderna regelbundet för att minska risken för att fukt tränger igenom och skapar fuktproblematik.

År	Underhåll	
2022	<b>Fasadrenovering</b> Fastigheten har en del håligheter samt sprickor i fasaden. För att förhindra fuktproblematik mm rekommenderar vi föreningen att tvätta, laga och omfärga fasaden.

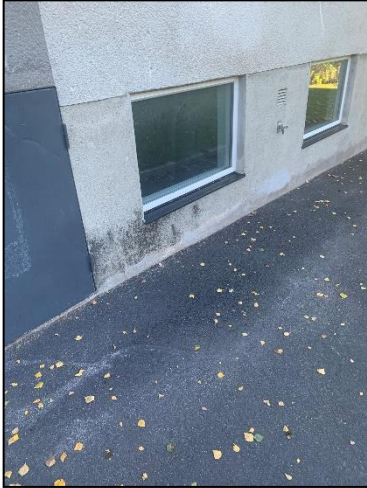
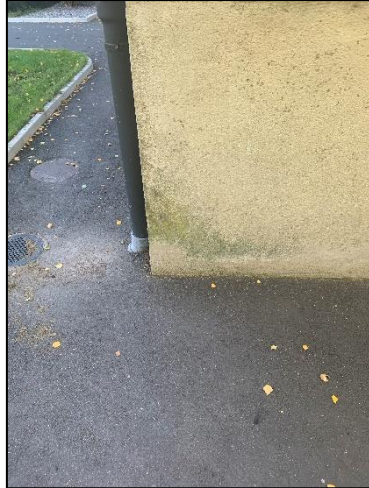
Fastighetens sockel är av betong. Vid besiktningen noterades missfärgningar i sockeln. Sprickor bör åtgärdas snarast för att förhindra att de växer och skapar större renoveringsbehov och kostnader.

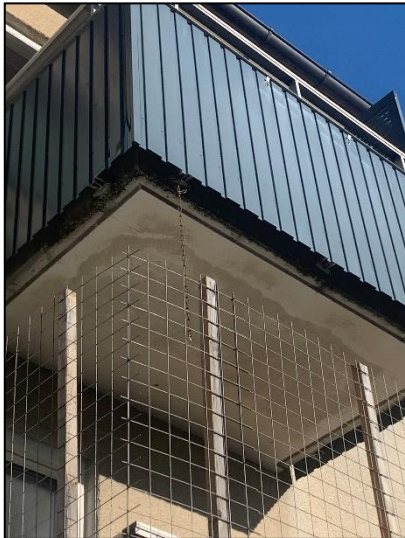
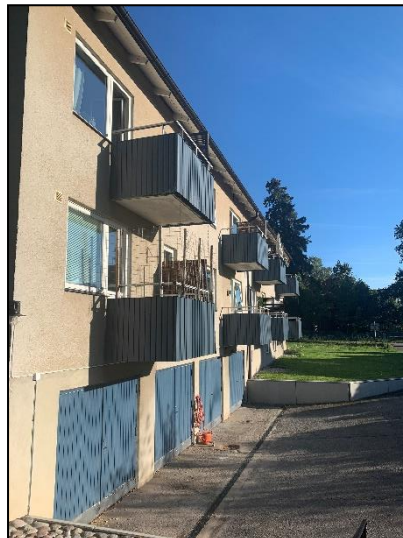
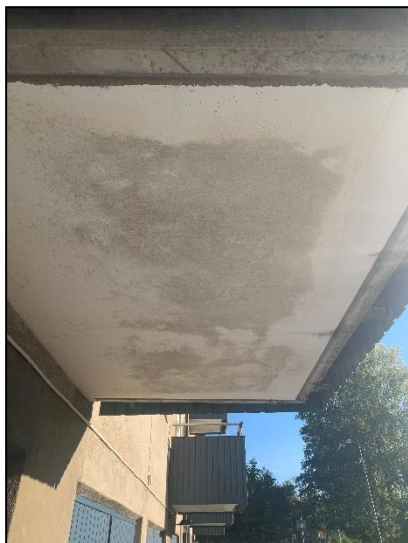
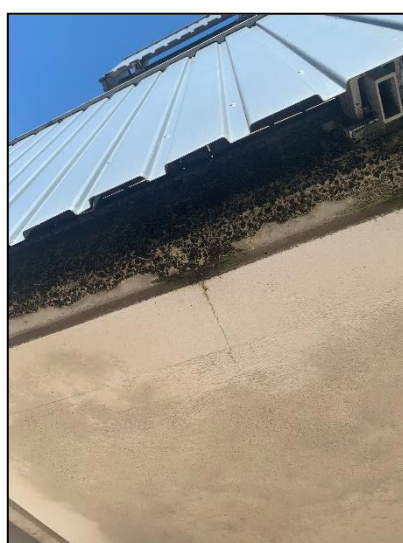
Under besiktningen noterades att balkongerna som ligger på första våningen är drabbade av olika skador, mest vid hörn och kanter. Den låga höjden i förhållande till marken gör de mer utsatta för skador. Föreningen skulle även behöva tvätta balkongnosen samt måla både över samt undersidan av balkongerna.

Teknisk livslängd för balkonger förväntas vara ca 50 år vilket gör att det inte finns något större renoveringsbehov på många år. Det finns inga lagar eller bestämmelser om obligatorisk besiktning av balkonger, men av både säkerhetsmässiga och ekonomiska skäl bör en balkongbesiktning utföras av en **sakkunnig besiktningsman** minst vart 5e år.

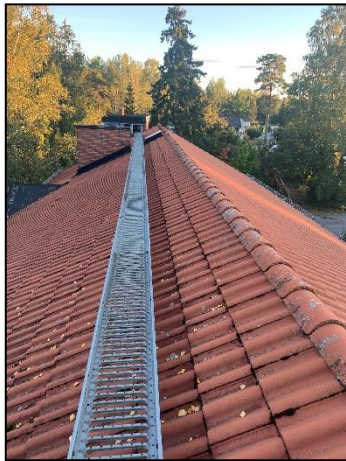
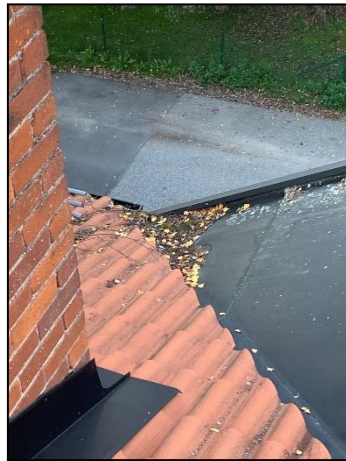
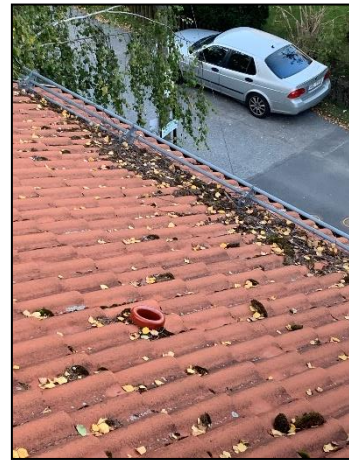
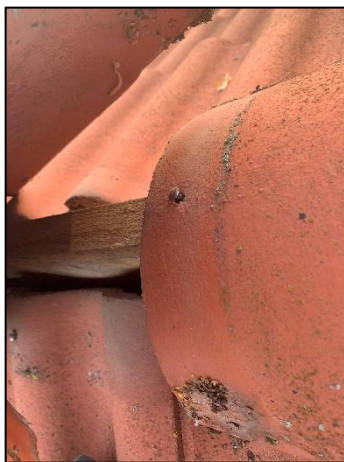
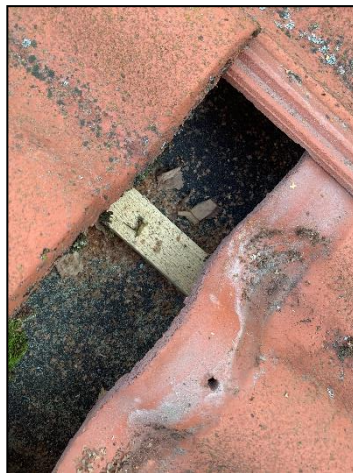
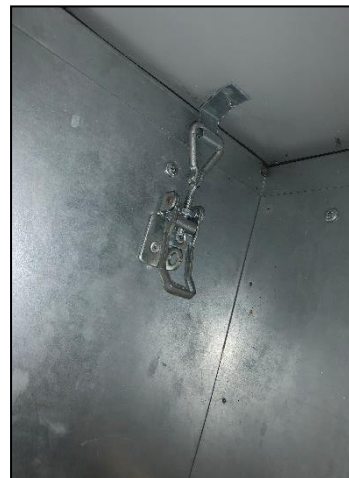
Föreningen har låtit renovera taket under år 2008 vilket gör att taket kommer utan större underhåll kommer att hålla minst 25–30 år till.

Däremot finns några mindre synpunkter som tex. rensning av mossa och omfogning av skorsten samt att uppstigningsluckan bör förses med en karbinhake för att förhindra att den blåser upp.

Taket bör endast beträdas av behörig personal med rätt säkerhetsutrustning, det är bra om det finns en årlig rutin på översyn av taket för att lokalisera eventuella trasiga takpannor.

Avvattningen på husen går via hängrännor till stuprör som ansluts till stuprörsanslutningar som leder ned till dagvatten-ledningar runt fastigheten. Vindskivor, takfot och hängrännor är utsatta punkter av väder och vind vi rekommenderar att även dessa kontrolleras i den årliga taköversynen.

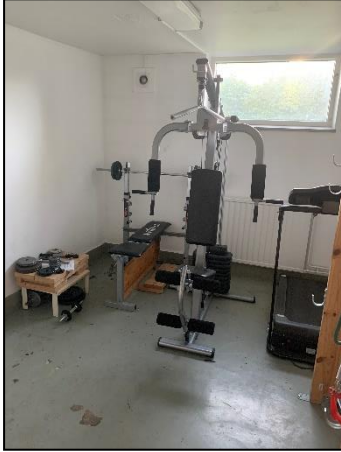
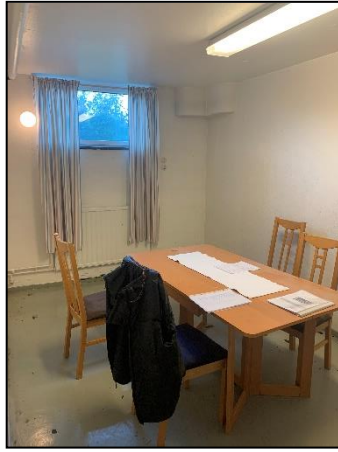
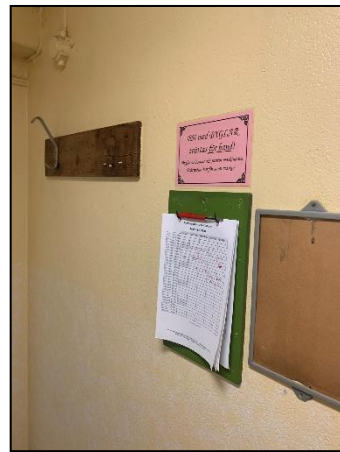
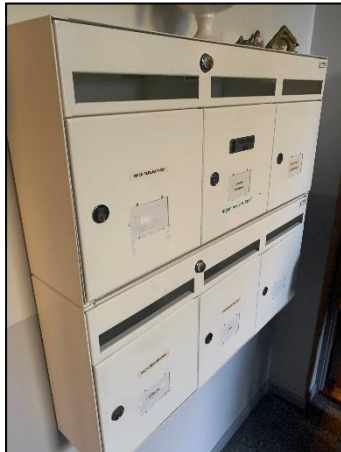
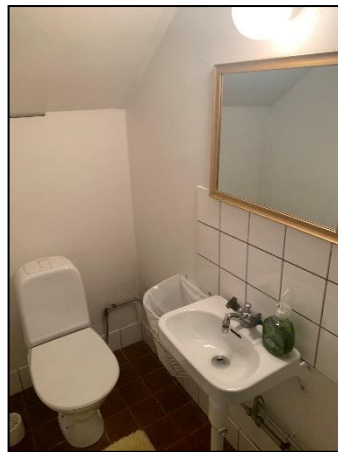
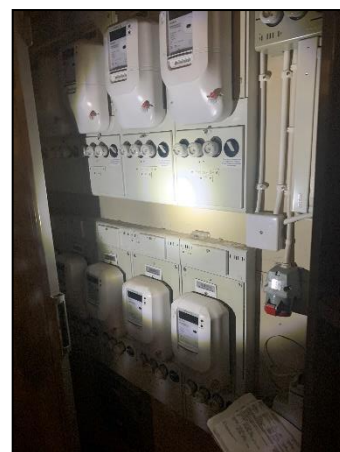
I källaren finns gemensamhetsytor, lägenhetsförråd, gym, tvättstuga, undercentral, cykelförråd, WC, tvättstuga och torkrum. Korridorerna skulle behöva en uppfräschning i form av blästring och målning. Lägenheternas elmätare och huvudsäkringar är placerade i källaren. Det finns ett generellt behov av målning i hela källaren.

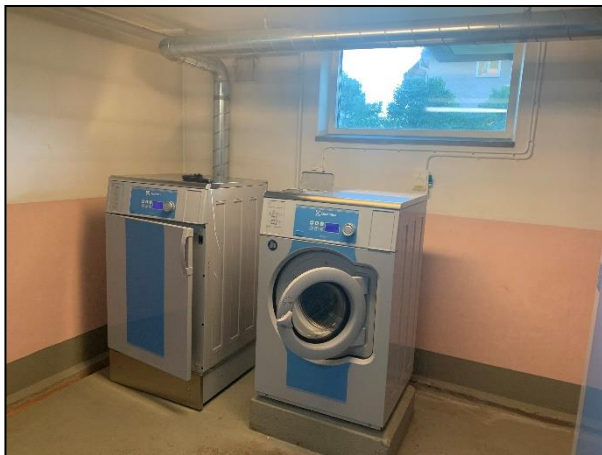
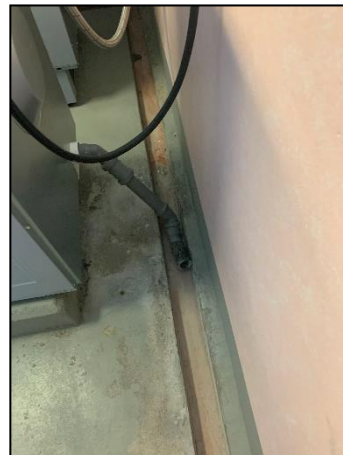
Tvättstugan har ett behov av renovering. Alla väggar och tak av betong är målade.

Föreningen skulle göra klokt i att investera i en s.k. luddlåda som fungerar som en uppsamlingsränna vilket kan förhindra stopp i avloppet.

Tvättstugan har ett gammalt bokningssystem där rekommenderas ett byte till ett digitalt bokningssystem. Fördelen är att den ger en god översikt över lediga tider och snabb och enkel bokning och avbokning med ett knapptryck även via smartphone.

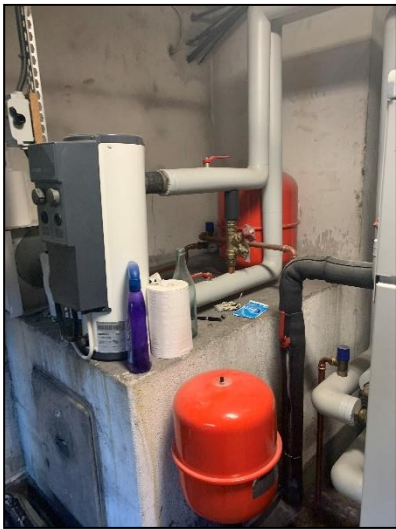
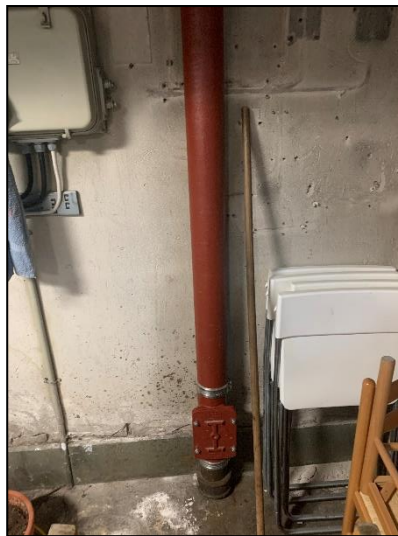
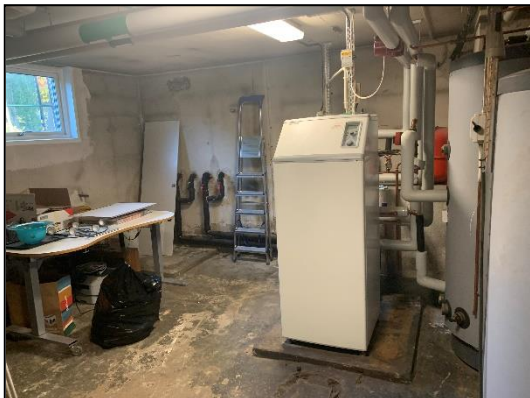
Undercentralens tak, väggar och golv är utav betong. Undercentralen skulle behöva en ommålning av väggar och tak samt behandling av betonggolvet.

**OBS! Utrymmet skall inte användas till någon form av förvaring!**

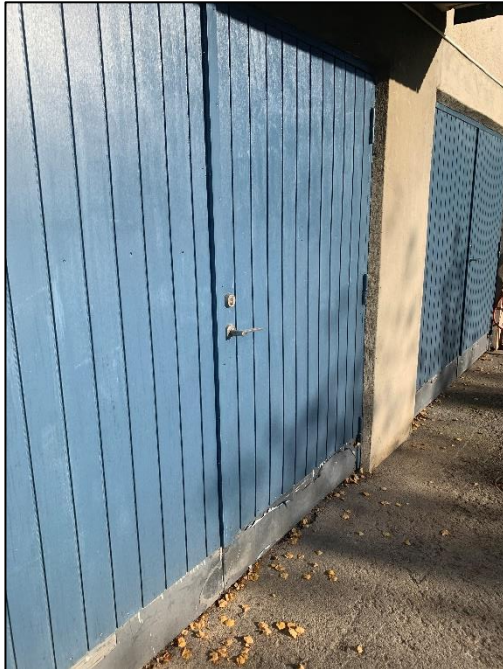
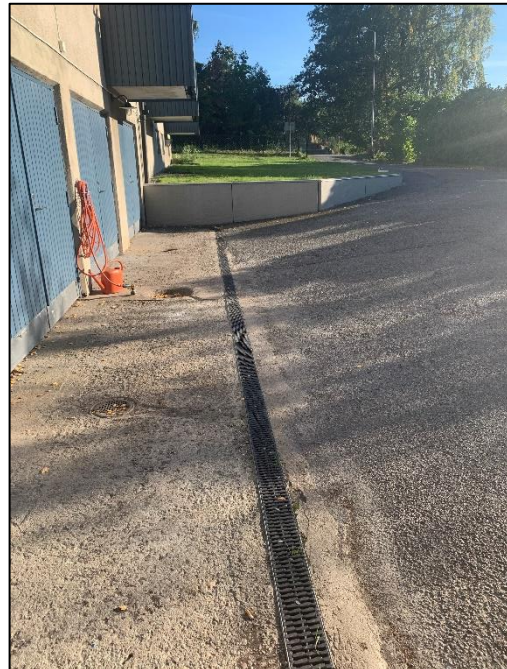
Föreningen har 4st garage med slagportar av trä som skulle behöva bättringsmålning på de synliga plåtdelarna.

Besiktning av garagets insida har inte gjorts.
