# UNDERHÅLLSPLAN

**Brf Drevan**

2021-10-01

## Underhållsplan för Brf Drevan

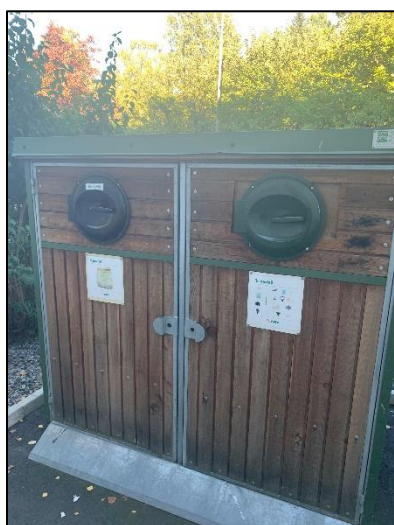
## Sophantering

Sophantering sker utomhus. Föreningen sköter sin sopsortering i sopkärl som finns utställda vid fastighetens framsida.

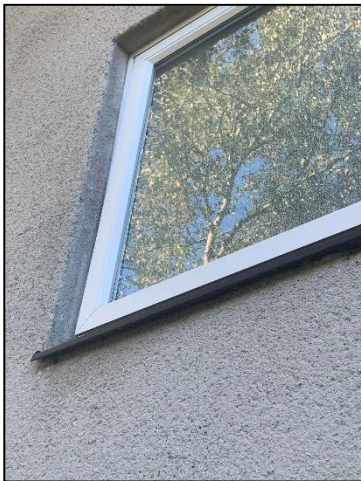
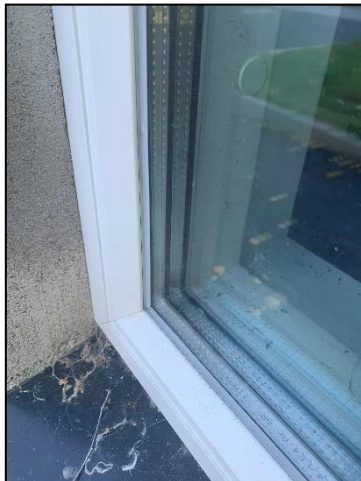
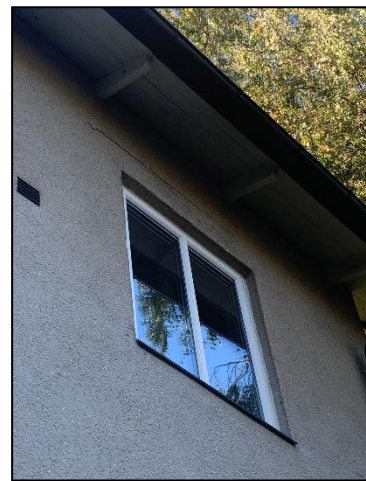
## Fönster/Fönsterdörrar

Föreningen har under år 2009 låtit byta ut föreningens alla fönster samt fönsterdörrar. Fönstren har en lång livslängd ca 40 – 50 år, vilket betyder att inget större underhåll finns. Eventuellt kan man behöva justera fönster/dörrar pga sättningar.

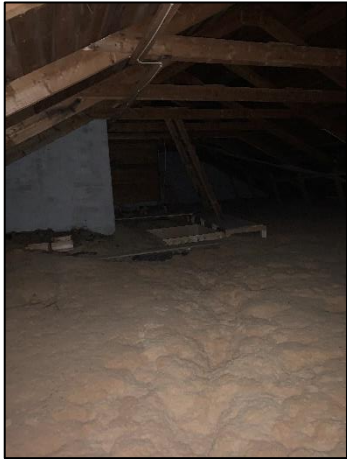
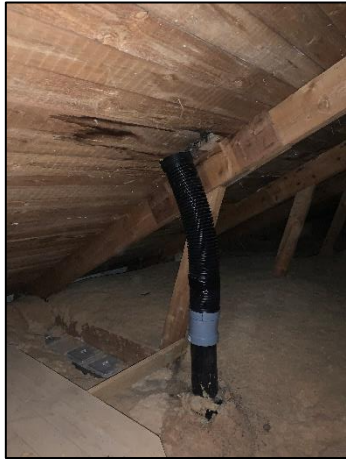
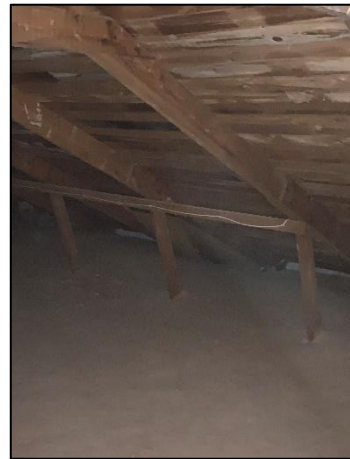
## Vinden

Vinden har år 2008 tilläggsisolerats med isolering från Thermoträ som är en cellulosabaserad produkt. I övrigt har vinden inga anmärkningar alls.

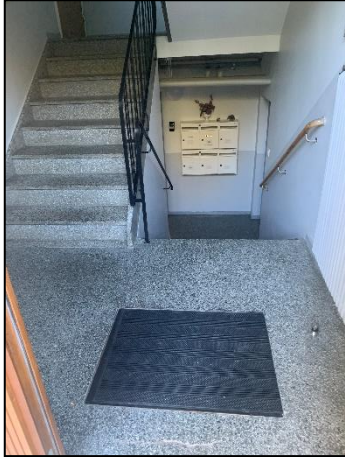
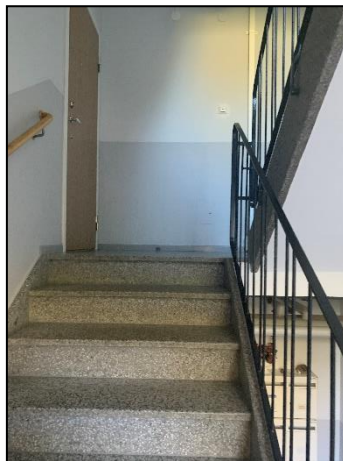
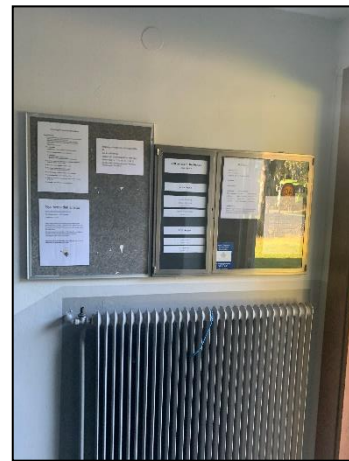
## Trapphus

Vilplan och trappan har ett ytskikt av naturstengolv. Väggar och tak är målade. Trappräcken av stål och ledstång av stål. Kontrastmarkeringar på första och sista trappsteg rekommenderas att utföras enligt gällande normer för att öka tillgänglighet för personer med nedsatt synförmåga.

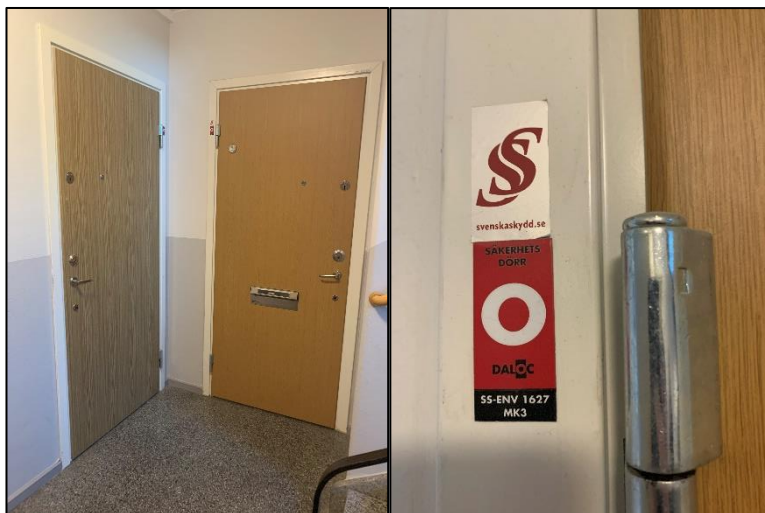
## Lägenhetsdörrar

Samtliga tamburdörrar är bytta under år 2008. Fördelar med säkerhetsdörr är att den uppfyller alla krav gällande inbrottskydd och brandskydd. ett bra inbrottskydd, ljudminskning från trapphusen samt ökat brandskydd.

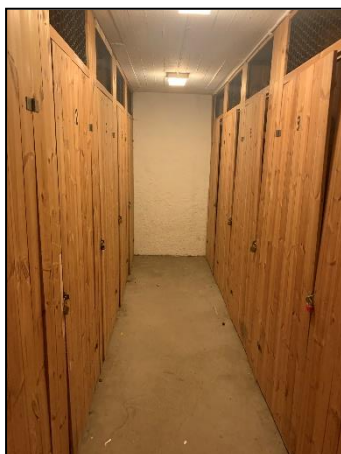
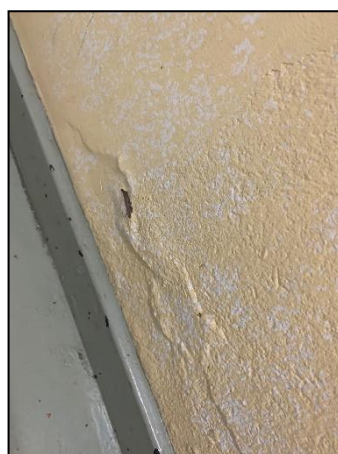
## Källare/markplan

I källaren finns gemensamhetsytor, lägenhetsförråd, gym, tvättstuga, undercentral, cykelförråd, WC, tvättstuga och torkrum. Korridorerna skulle behöva en uppfräschning i form av blästring och målning. Lägenheternas elmätare och huvudsäkringar är placerade i källaren. Det finns ett generellt behov av målning i hela källaren.
